Semi-guide implantációs fúrósablon segítségével behelyezett implantátumokra készülő felső merevítőrudas overdenture

Esetbemutatás

Semmelweis Egyetem Fogászati és Szájsebészeti Oktató Intézet

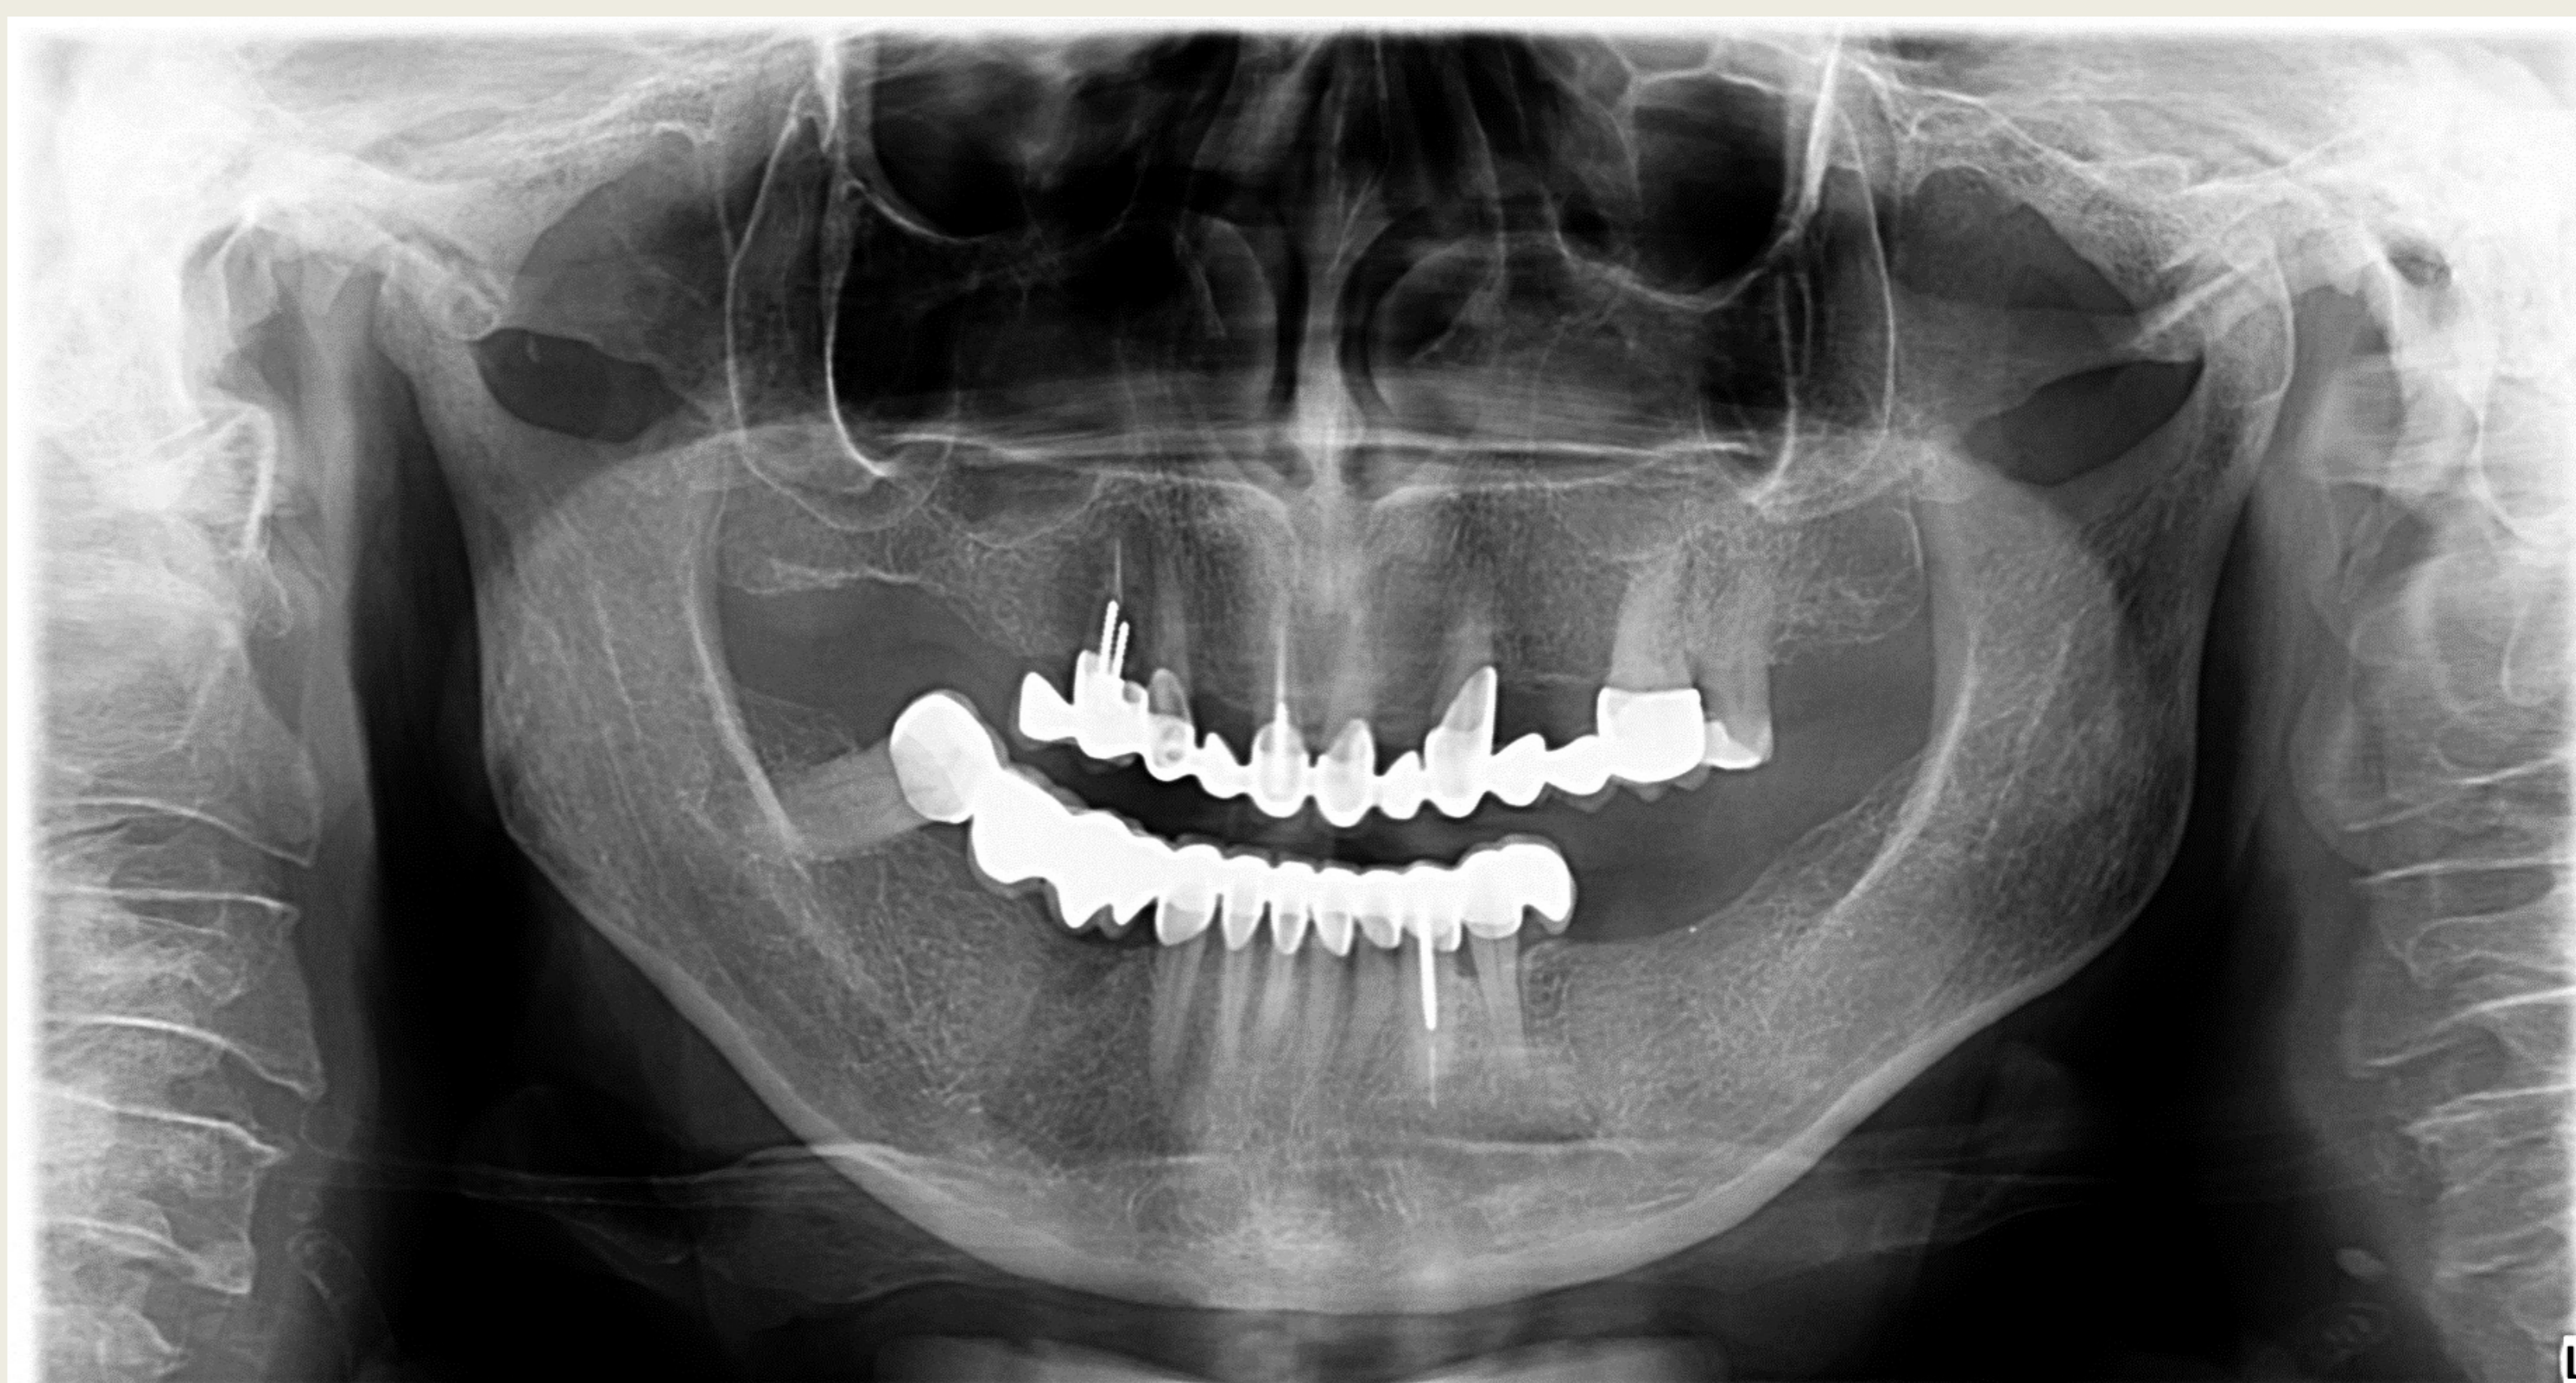
1. ábra: Kiindulási panoráma röntgenfelvétel

Előkészítés: Felső mobilis körhíd eltávolítását követően, a visszamaradt fogak, foggyökerek eltávolítása mellett döntöttünk. A bal felső hetes fogat a műtét napjáig megtartottunk az ideiglenes pótlás viselésének megkönnyítése céljából. (1. ábra)

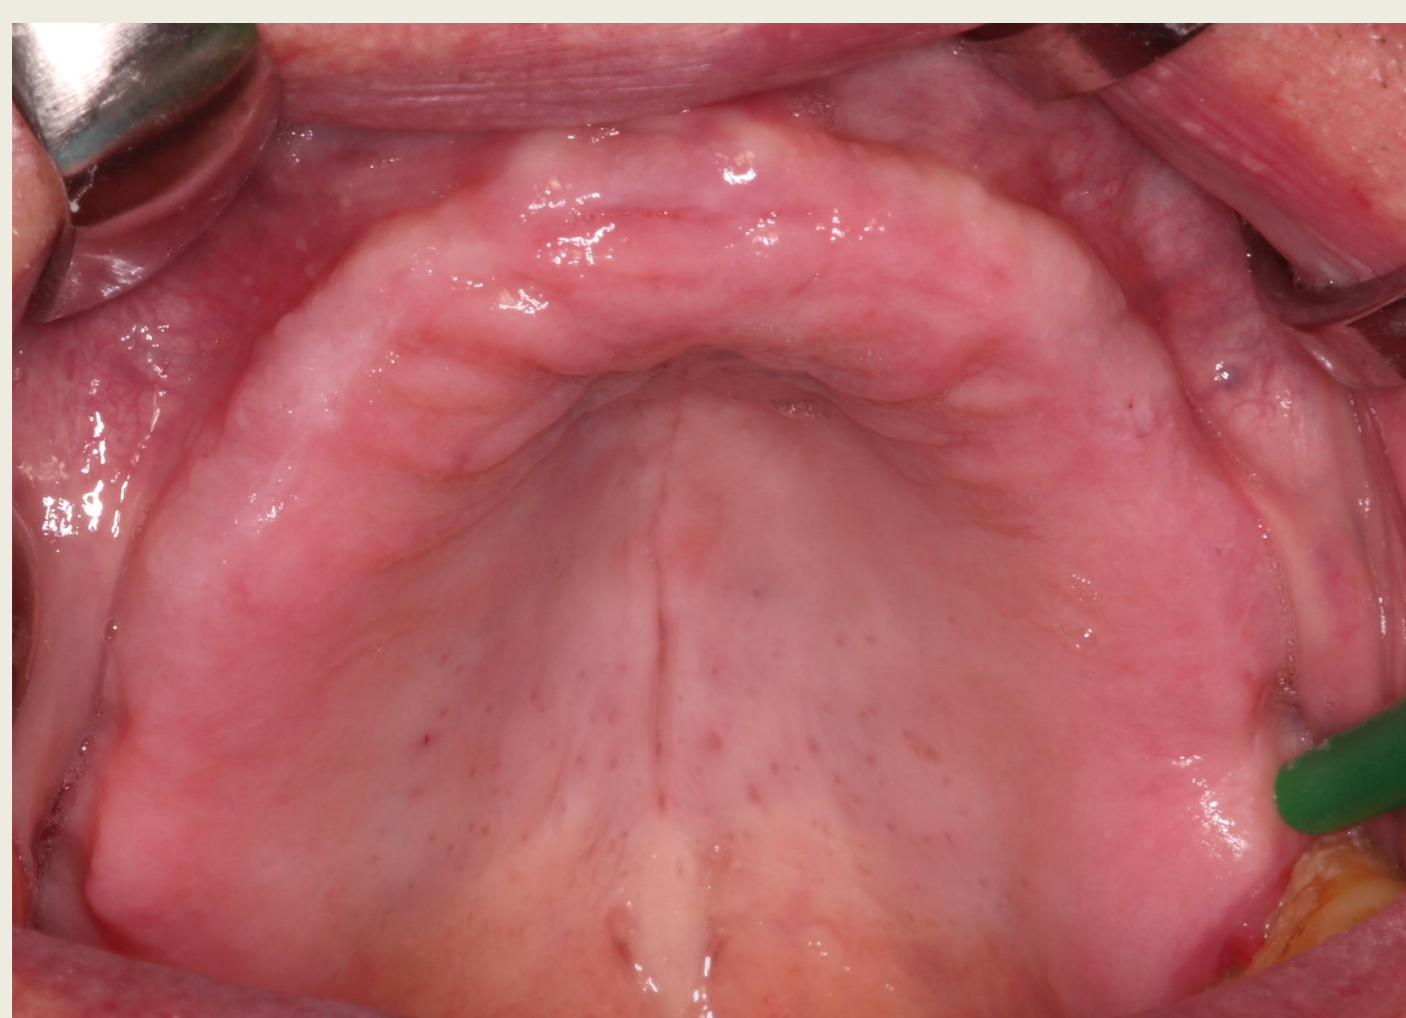
2. ábra: Három hónapos gyógyulást követően a felső állcsont klinikai képe

Műteti beavatkozás: Helyi érzéstelenítést követően (6 ml Lidocain+adr.) a 27-es fogat fogó segítségével eltávolítottuk. A navigáció sablont a megfelelő pozícióban három pin segítségével rögzítettük. (3.ábra) Kielégítő keratinizált nyálkahártyának köszönhetően (2.ábra), lebenyképzés nélkül, gingiva punch segítségével az implantátumágnak megfelelően a feszes ínyt eltávolítottuk. A fúrási protokollnak megfelelően az implantátumágyat kialakítottuk (RealGUIDE Full Surgical Kit 3DIEMME, RealGUIDE, Cantù, Como, Olaszország). A sablont eltávolítottuk majd az implantátumokat szabad kézzel helyeztük be. Az 14-es pozícióba 3,8x10 mm, az 12-es pozícióba 4,2x11,5 mm a 22-es pozícióba 4,2x11,5 mm, a 24-es pozícióba 3,8x10mm Callus Pro (Callus Implant Solutions GmbH, Nuremberg, Németország) implantátumok kerültek behelyezésre. Kielégítő primer stabilitásnak köszönhetően az implantátumokat gyógyulási csavarokkal láttuk el (4. ábra). Posztoperatív panorám röntgenfelvétel készült (5.ábra).

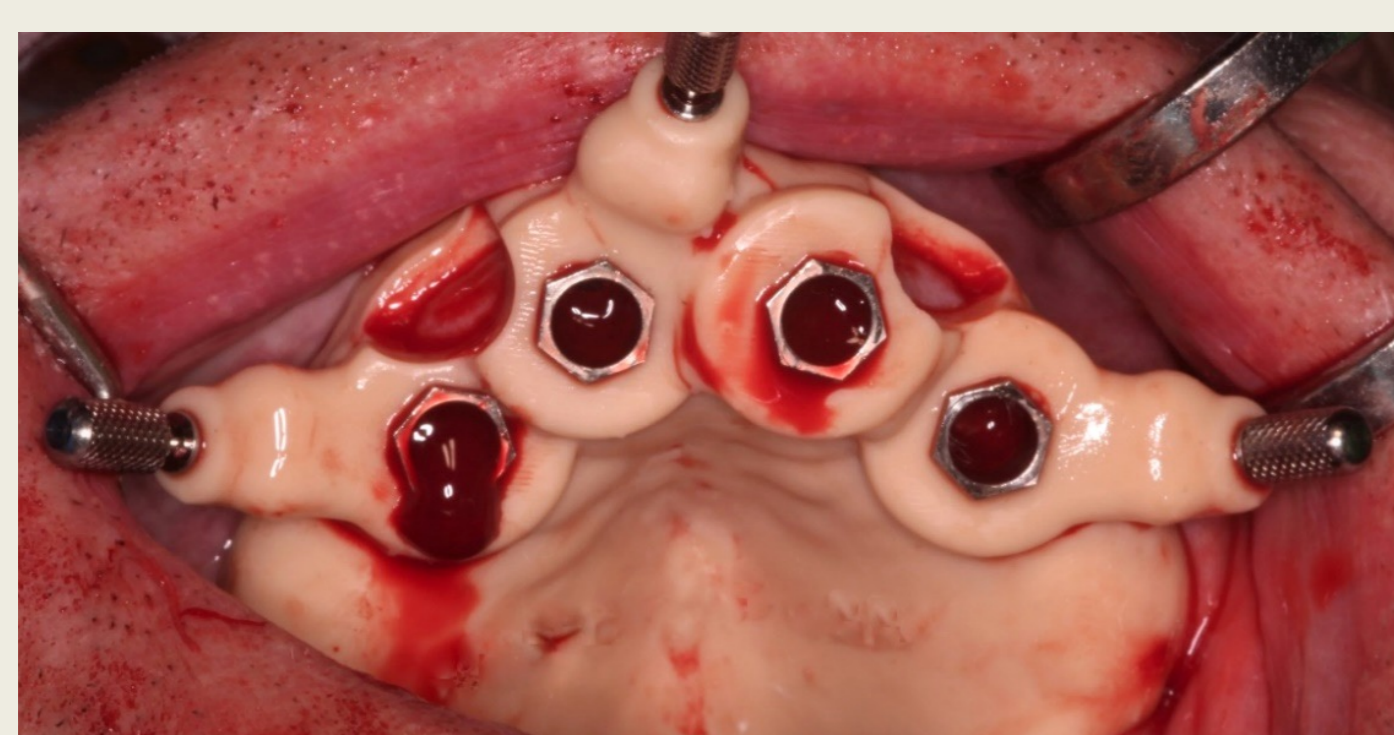
3. ábra: Navigációs sablon in situ

Három hónap gyógyulást követően a felső állcsontról cone beam computed tomography (CBCT, Green X, Vatech, Hwaseong, Korea) felvételt készítettünk. Virtuális tervező szoftver (coDiagnostiX 10.6, Dental Wings, Montreal, Canada) segítségével semi-guide implantációs navigációs fúrósablont terveztünk (3. ábra).

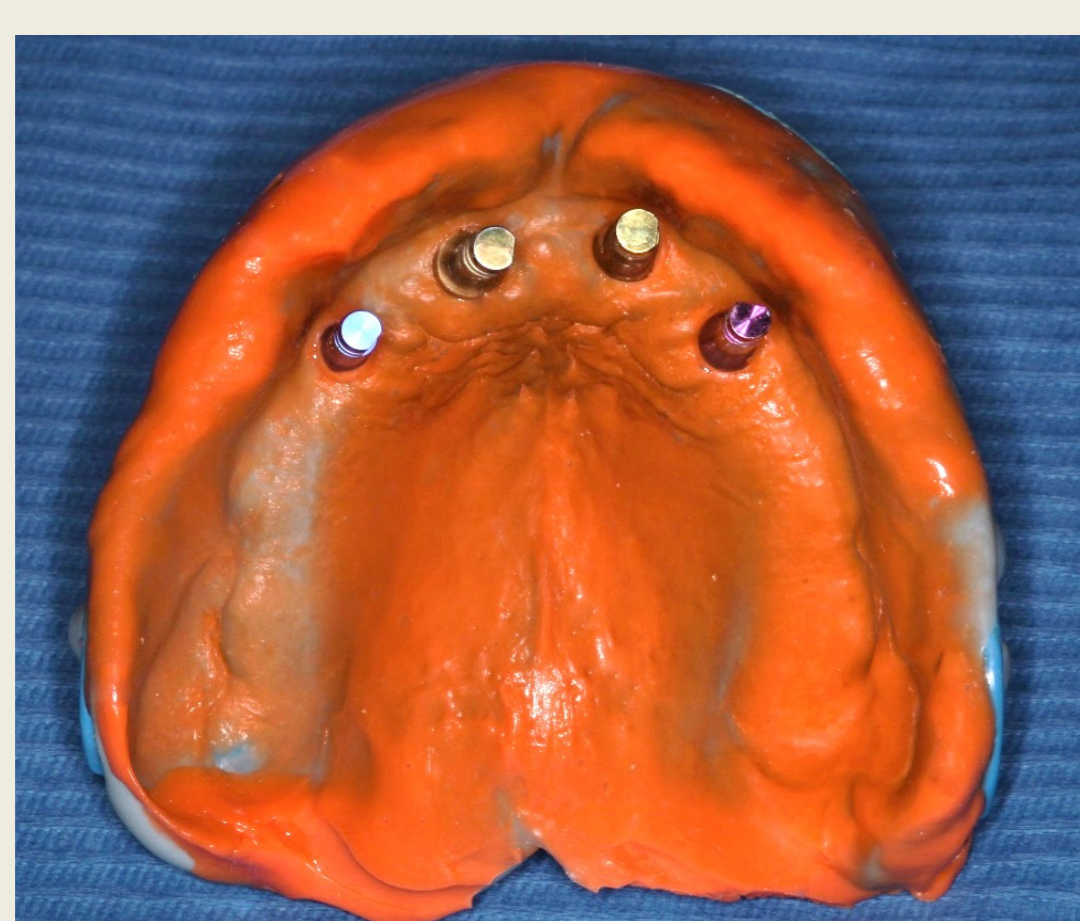
6. ábra: Felső kétfázisú, egyidejű, zárt kanalas implantációs szilikon lenyomat

Elkészült fogpótlás: Három hónap eseménytelen gyógyulást követően az implantátumokra patkó alakban redukált alaplemezű merevítőrudas overdenture készült (6. 7. 8. 9. 10. ábra).

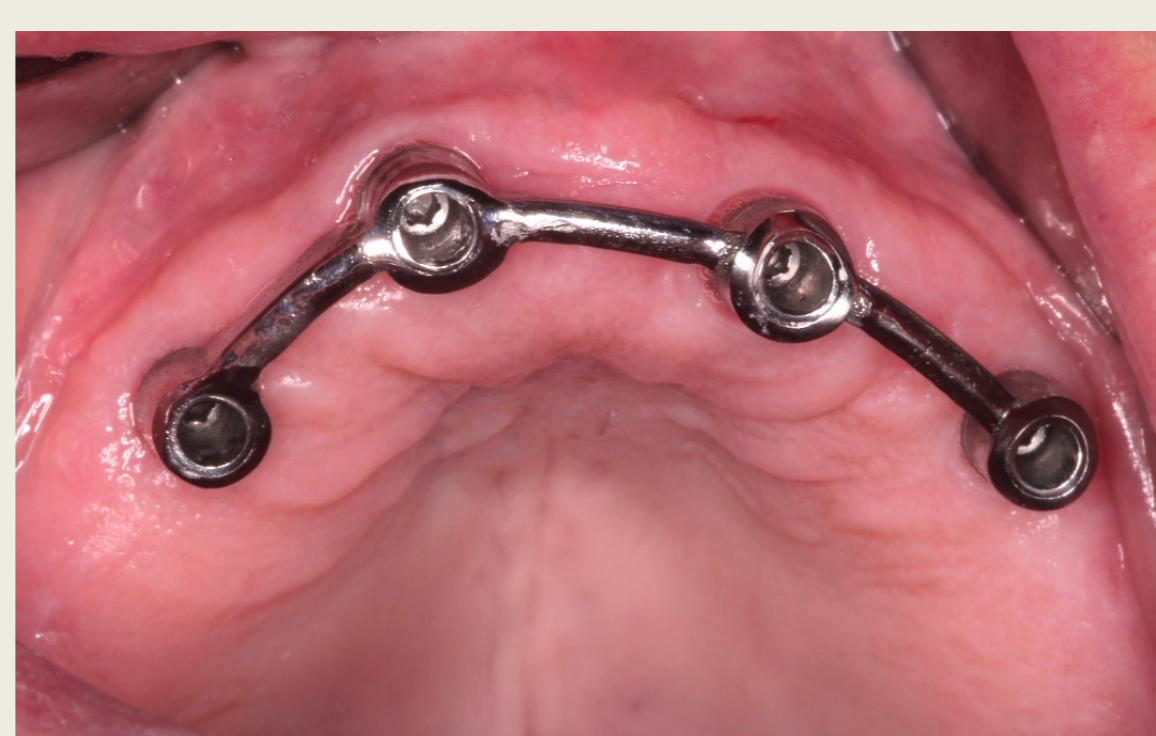
7. ábra: Stég in situ

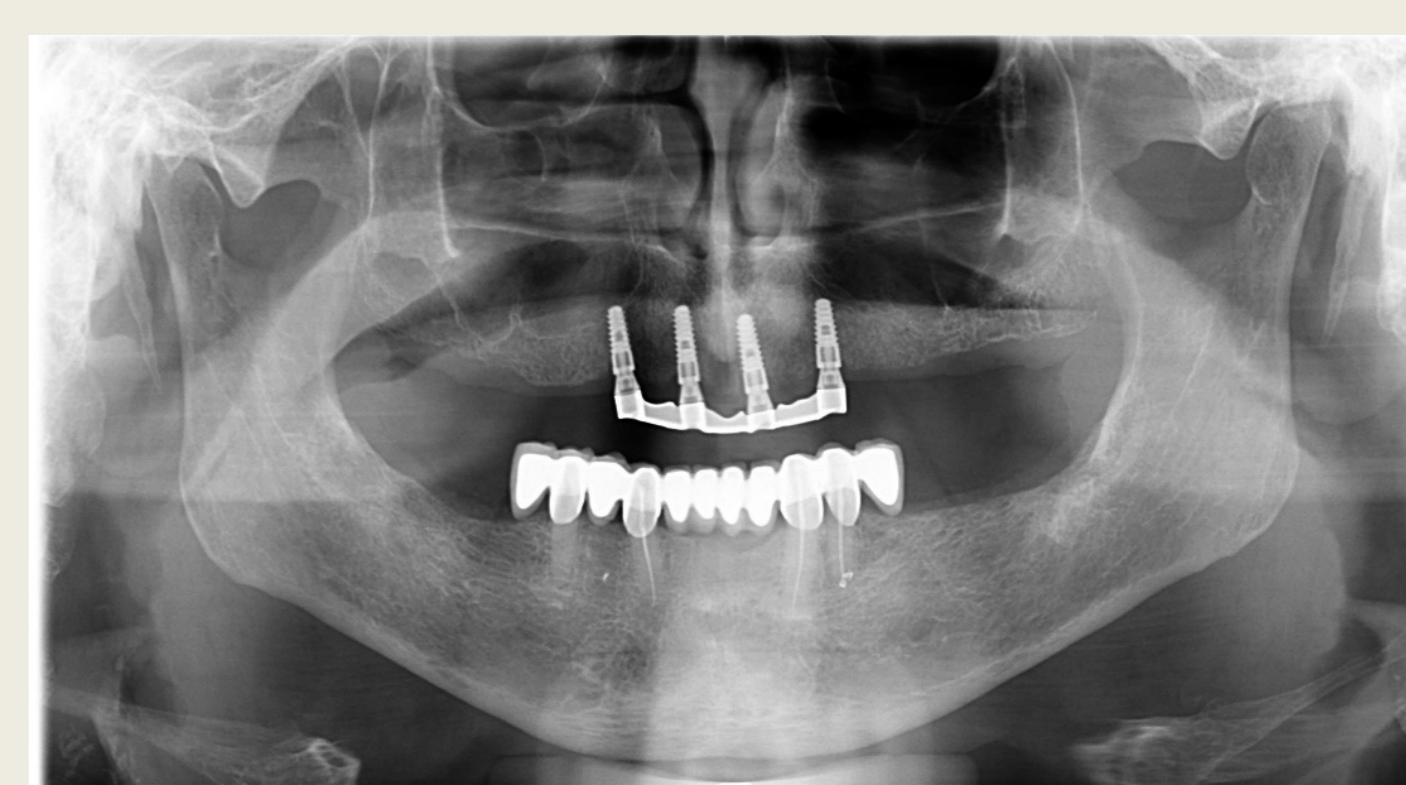
8. ábra: Kontroll panoráma röntgenfelvétel a stég illeszkedésének ellenőrzéséhez

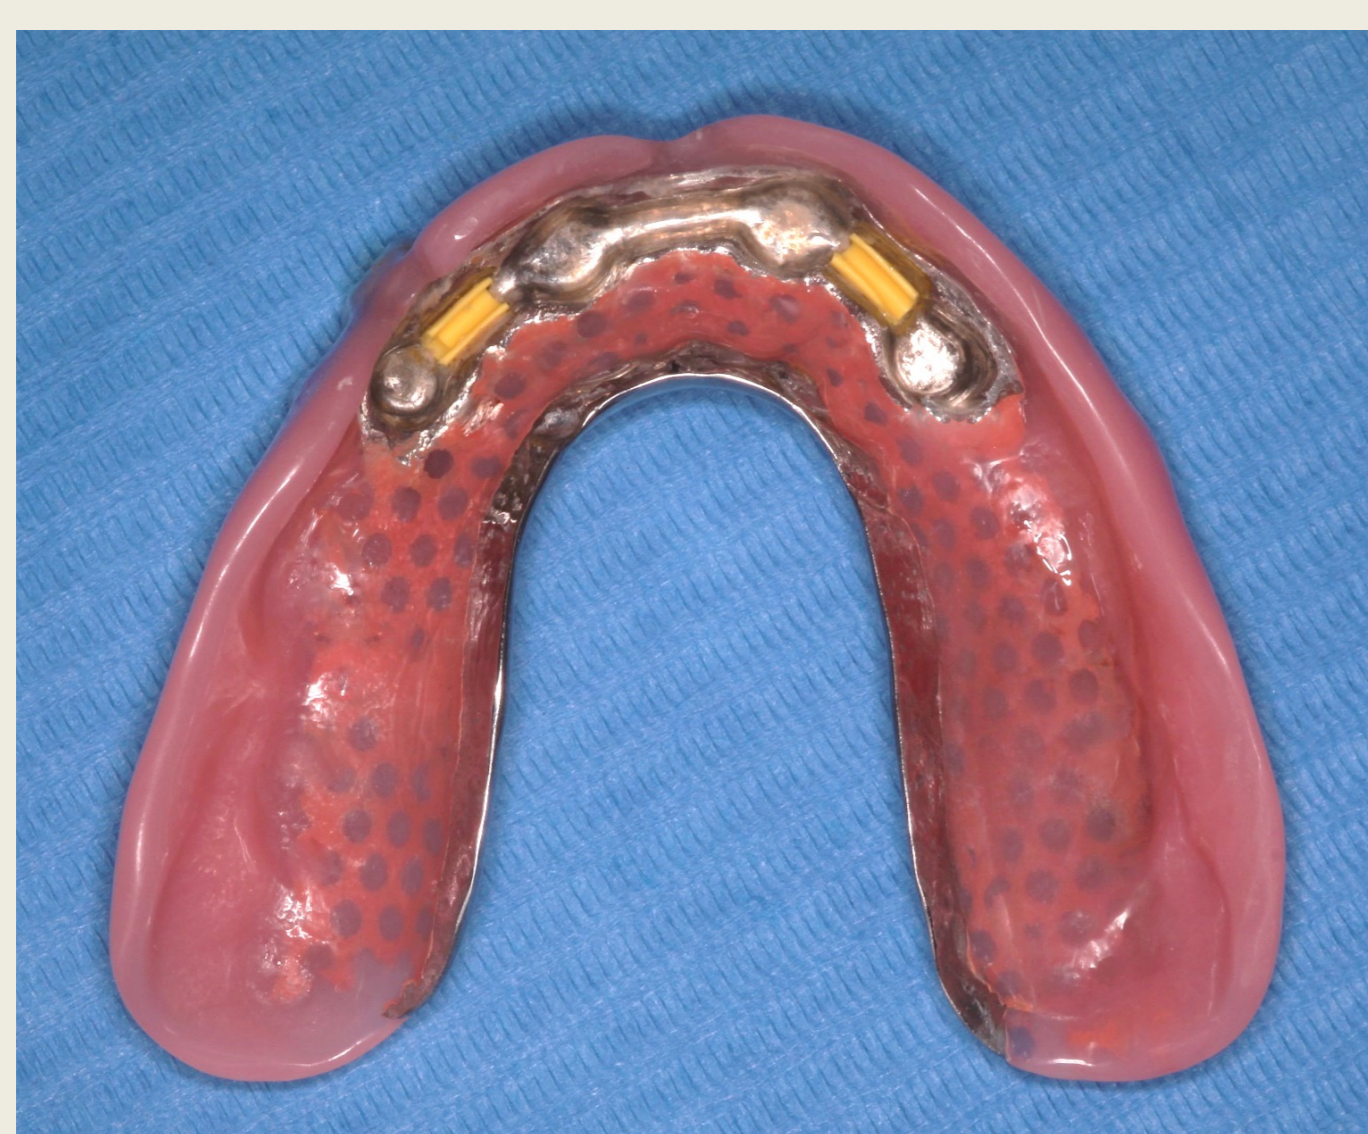
9. ábra: Elkészült fogpótlás

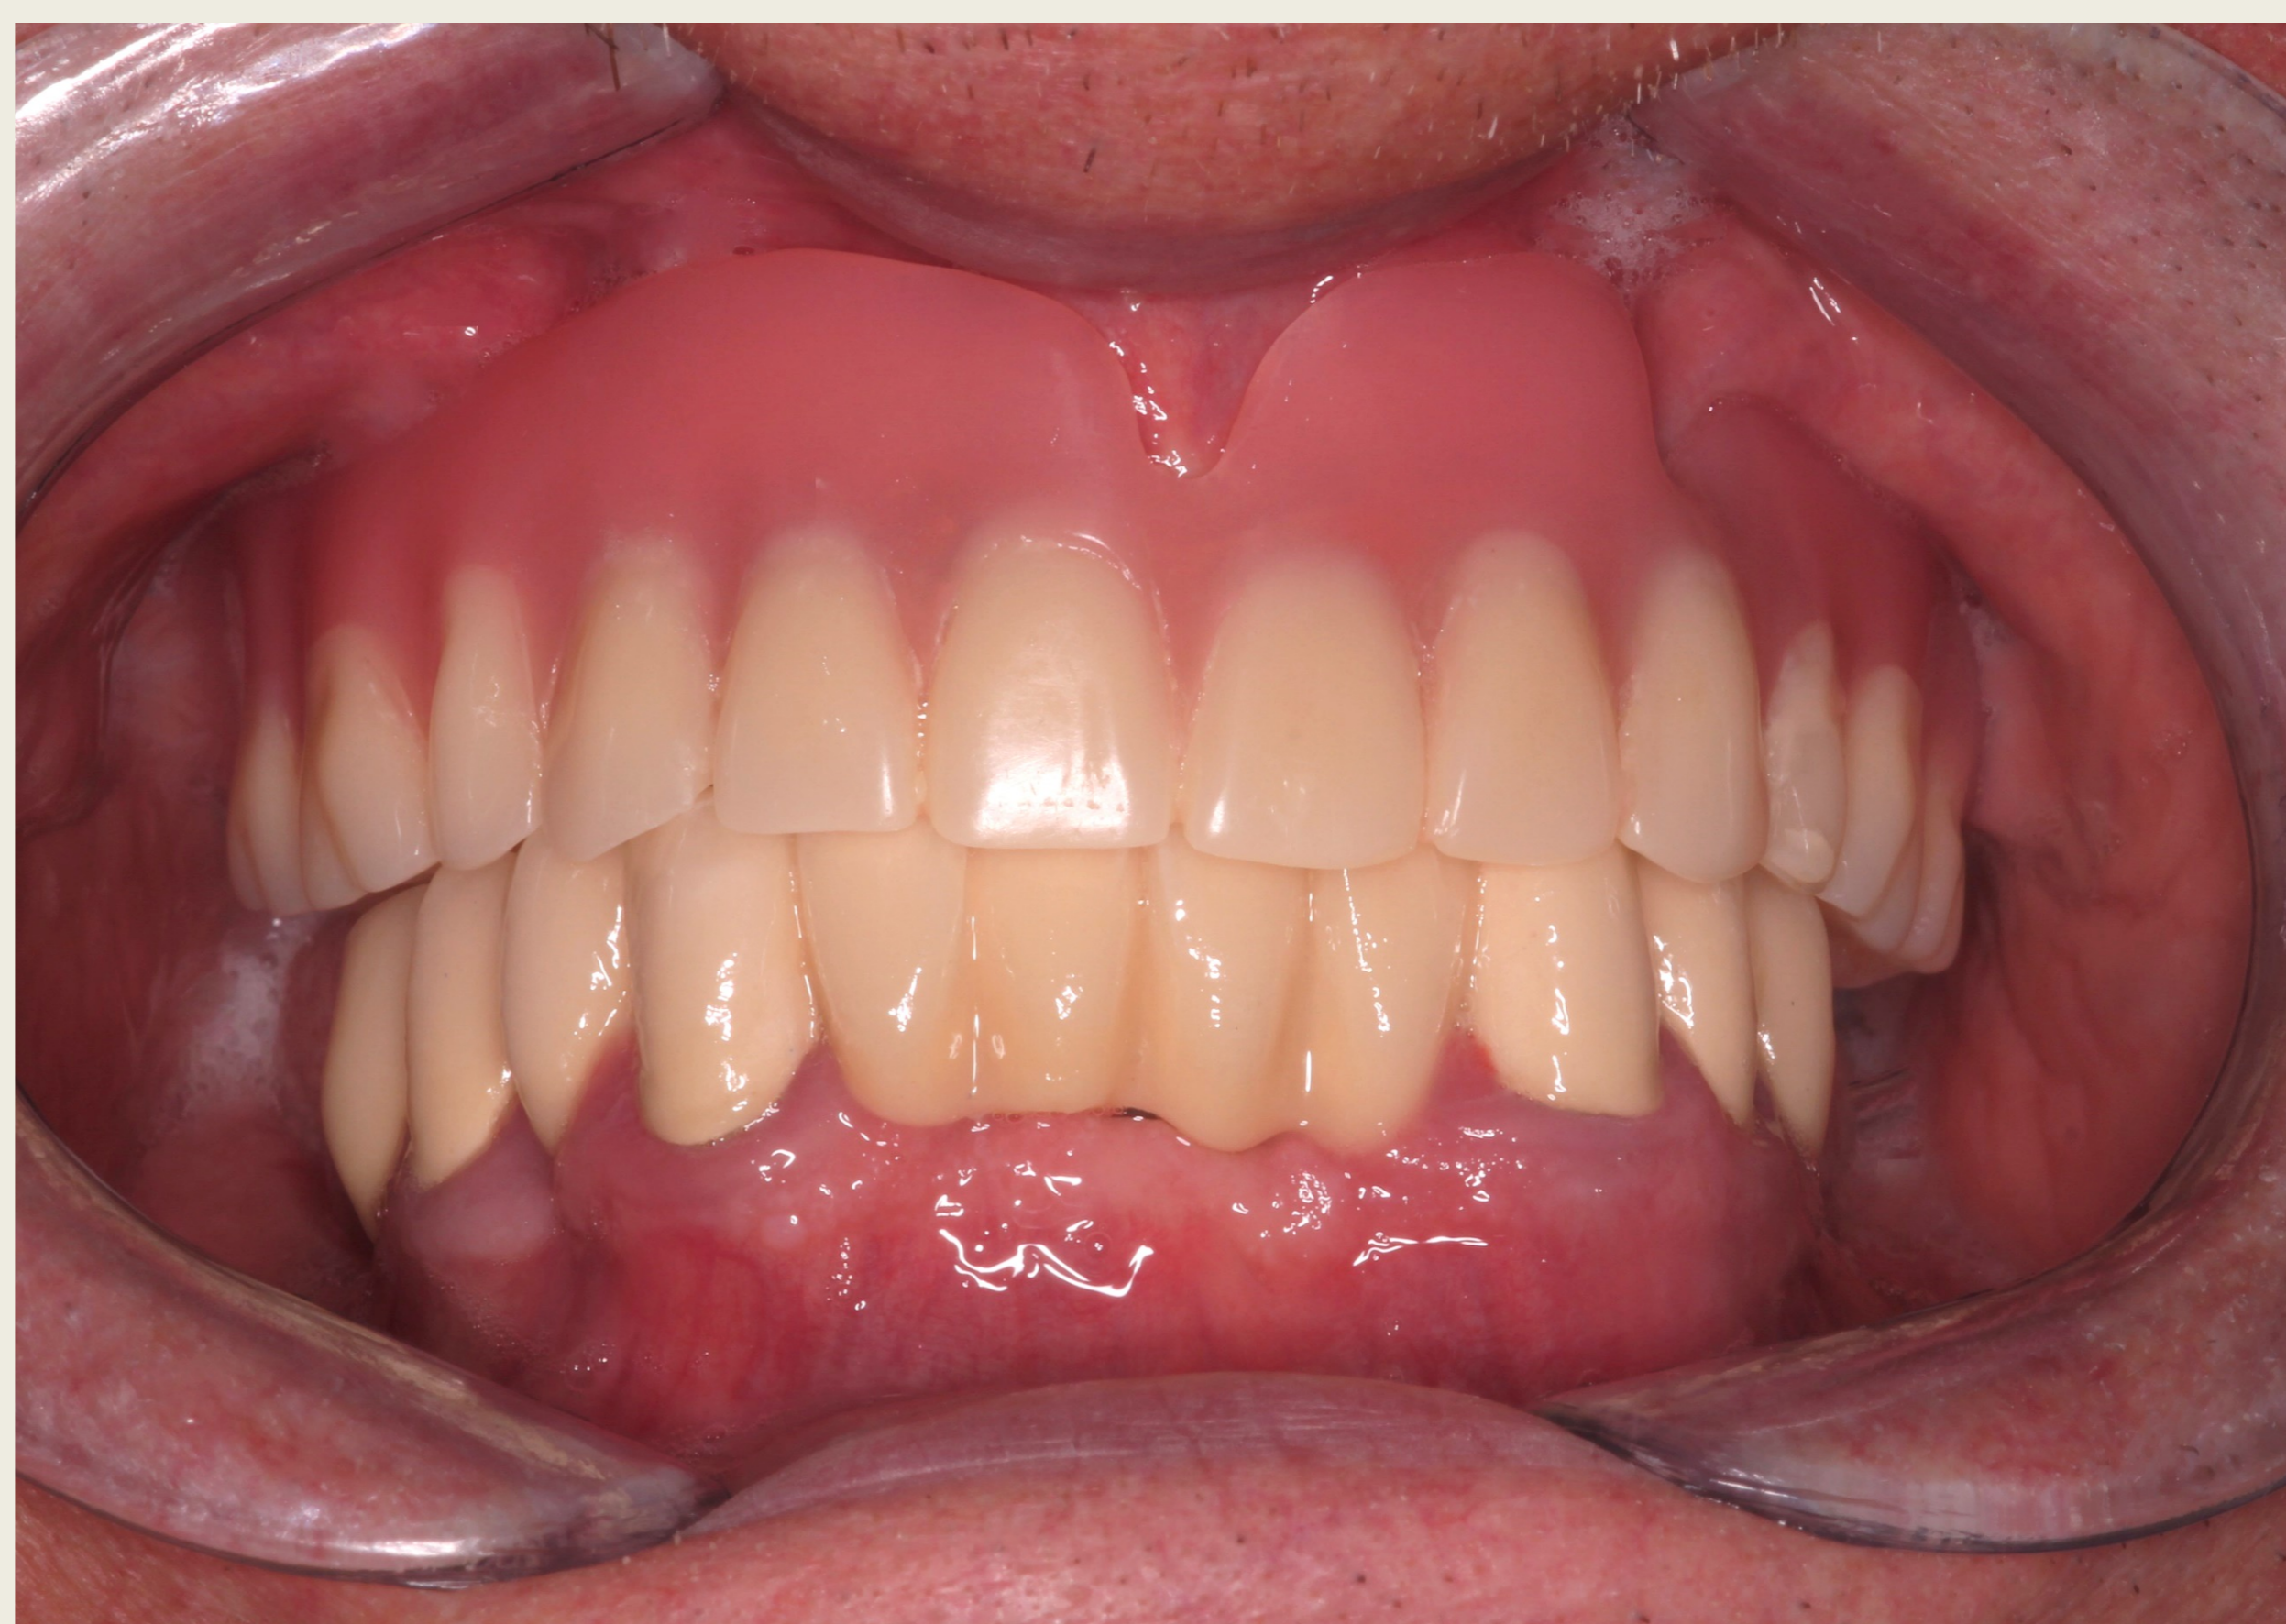
10. ábra: Elkészült fogpótlás szájban
